LIKWIDACJA ZAPOŻAROWANIA I REKULTYWACJA HAŁDY POKÓJ

Posiedzenie Komisji Ochrony Środowiska
Miasta Ruda Śląska

Środa, 5 lutego 2025 roku

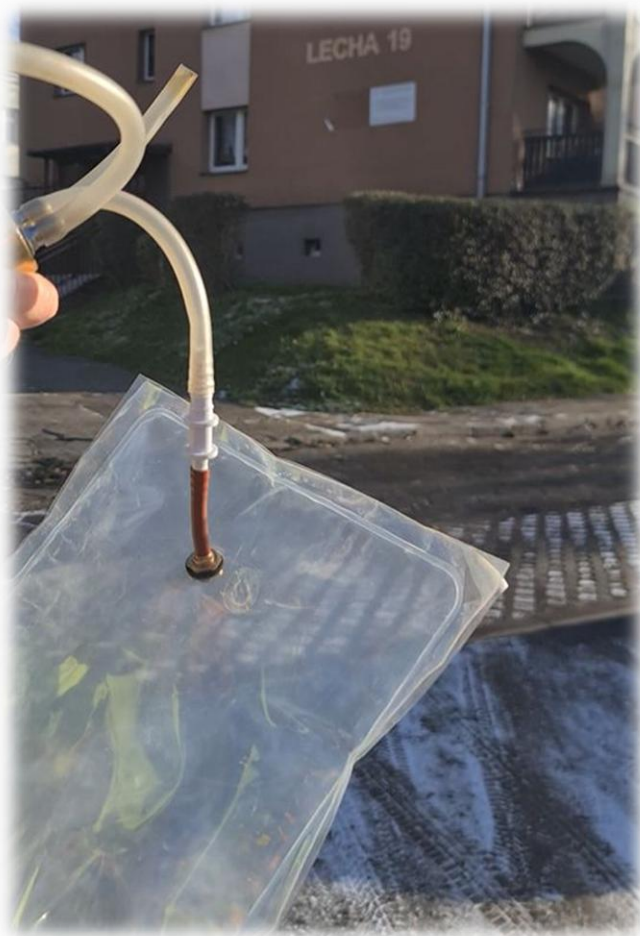
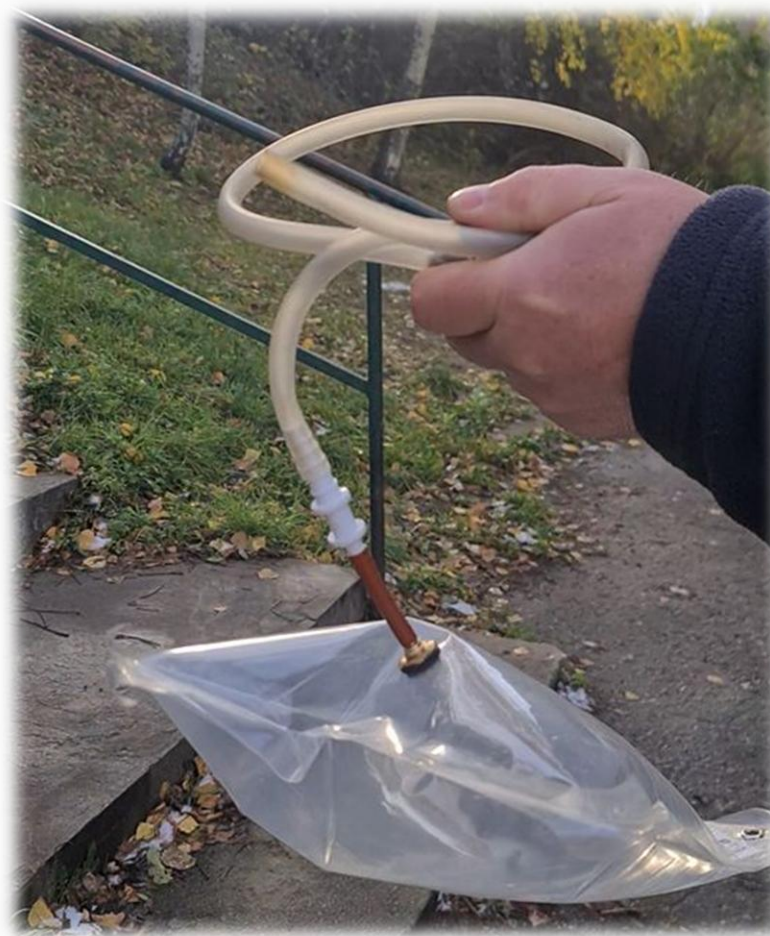
Jak pobierane są próbki powietrza?

- Od początku na miejscu prac systematycznie wykonywane są pomiary powietrza, polegające na pobraniu powietrza z sąsiedztwa hałdy za pomocą pompki do specjalnego worka Tedlara,
- Wykonawca raz w miesiącu pobiera próbki powietrza i dostarcza je do Zespołu Badawczego Laboratorium Chemicznego w Centralnej Stacji Ratownictwa Górniczego w Bytomiu,
- Z wykonanych do tej pory badań wynika, że w czasie prowadzonej rekultywacji na pobliskich osiedlach nie były przekroczone normy gazów szkodliwych.

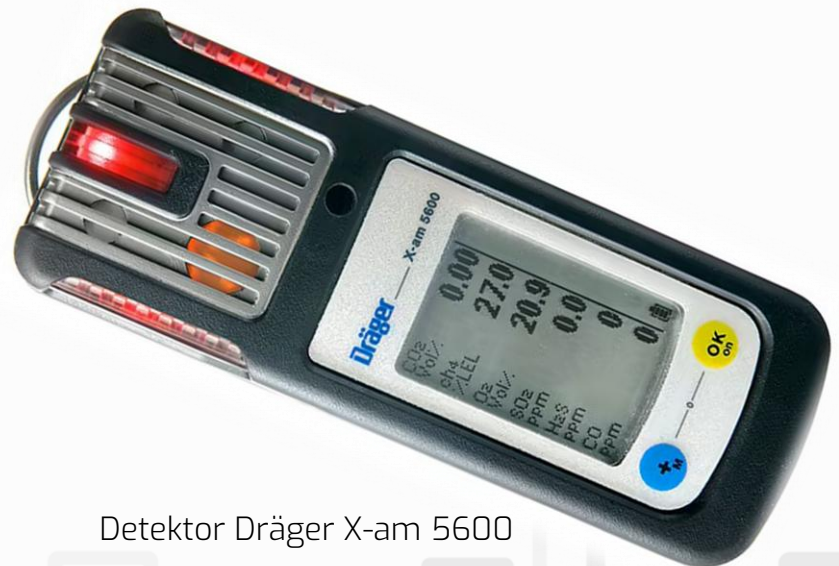
Detektor Dräger X-am 5600

- Spółka Restrukturyzacji Kopalń w reakcji na głosy zaniepokojonych mieszkańców zdecydowała się przeprowadzić niezależne badania stężeń gazów w rejonie hałdy.
- Przy użyciu specjalistycznej aparatury (detektor wielogazowy Dräger X-am 5600) od 31 stycznia sprawdzane są wartości tlenku węgla, wodoru, dwutlenku węgla, metanu oraz stężenie tlenu.
- Przeprowadzone dziś rano badania zarejestrowały następujące max. wartości:
 - CO₂: 0,07%
 - CH₄: 0%
 - O₂: 20,9%
 - H₂: 10 ppm
 - CO: 0 ppm

- Dla porównania pomiary w innym rejonie miasta, przy ul. Mostowej, wykazały następujące stężenia:
 - CO₂: 0,06,
 - CH₄: 0%,
 - O₂: 20,9 % - *wartość atmosferyczna*,
 - H₂: 10 ppm,
 - CO: 0 ppm.
- Podczas przeprowadzonych pomiarów nie stwierdzono podwyższonych stężeń badanych gazów. Wartości mieściły się w normach bezpieczeństwa i nie wskazywały na występowanie zagrożeń związanych z emisją gazów z hałdy. Poziom tlenu w tych miejscach był zgodny ze standardową wartością atmosferyczną. W miejscach pomiarowych zaobserwowano jednak opady pyłów, a w rejonie ul. Szarotek wyczuwalna była woń spalenizny.
