***Informacja dotycząca działań SRK S.A. w zakresie zapobiegania powstawania deformacji nieciągłych spowodowanych płytką eksploatacją górniczą byłej KWK „Siersza”***

## **Podsumowanie**

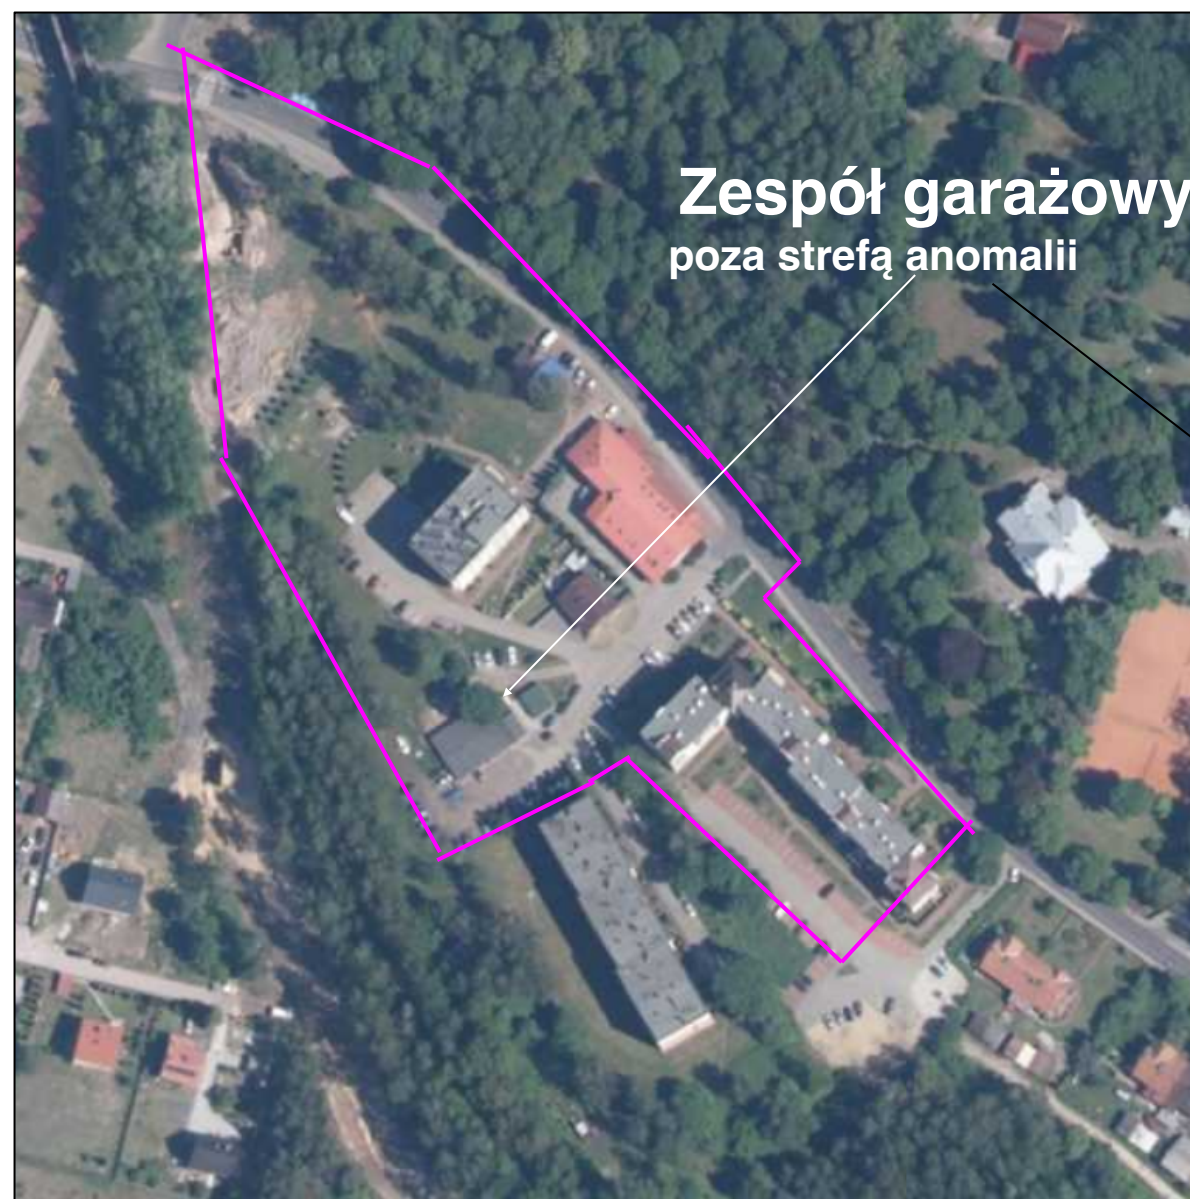
**Obszar badań geofizycznych podłoża terenu w rejonie zabudowy mieszkaniowej wielorodzinnej przy ul. Grunwaldzkiej nr 93 i 97A oraz budynków usługowych nr 95, 95A, 97B-C, parkingów, zespołu garażowego, placu zabaw i terenu zieleni na północ od budynku nr 97A w Trzebini .**

**Zespół garażowy  
poza strefą anomalii**

**Wnioski z badań:** - zalecono wykonanie w obrębie stwierdzonych anomalii geofizycznych 2 otworów kontrolnych o gł. od 25 m - 30 m p.p.t.  
- zespół garażowy występuje poza strefą anomalii w podłożu terenu.

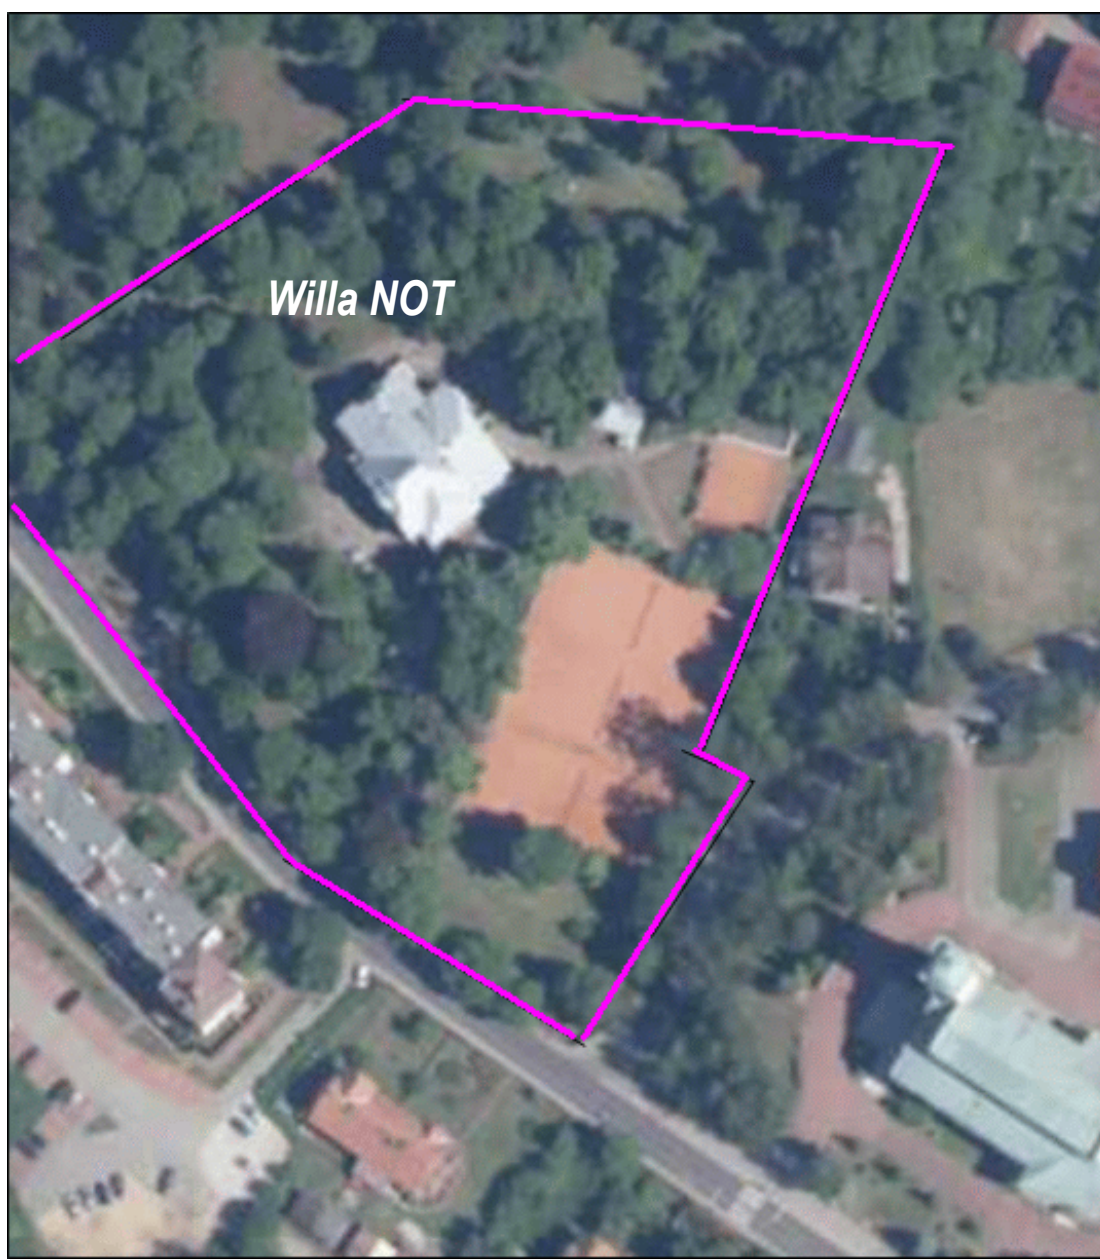
Obszar badań geofizycznych podłoża terenu w rejonie zabudowy kortów tenisowych oraz Domu Kultury Willa NOT przy ul. Grunwaldzkiej w Trzebini.  
**Wnioski i zalecenia z badań:** zalecono wykonanie w rejonie stwierdzonych anomalii geofizycznych 5 otworów kontrolnych o gł. od 25 m do 35 m p.p.t.

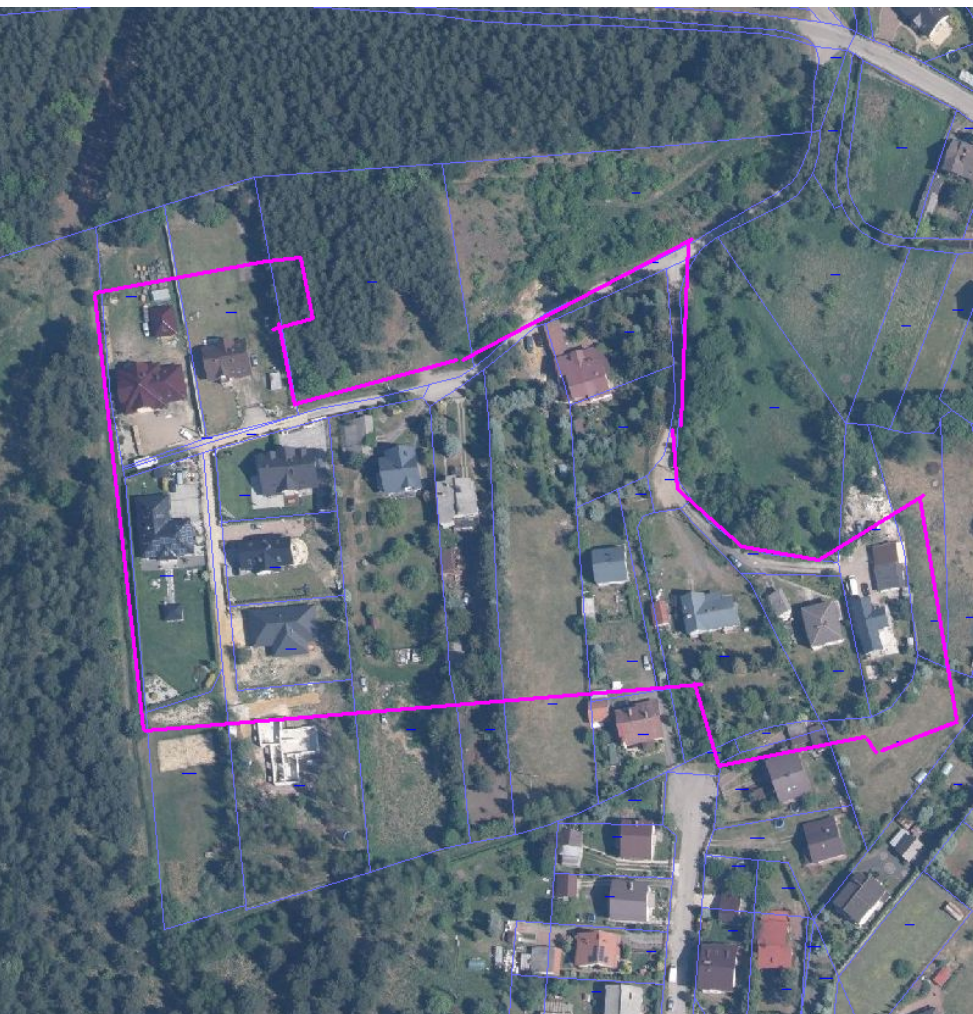
**Obszar badań geofizycznych podłoża terenu w rejonie zabudowy mieszkaniowej przy ul. Cyprysowej w Trzebini.**

**Wnioski z wykonach badań:** obecnie nie zachodzi konieczność prowadzenia prac zabezpieczających i uzdatniających.

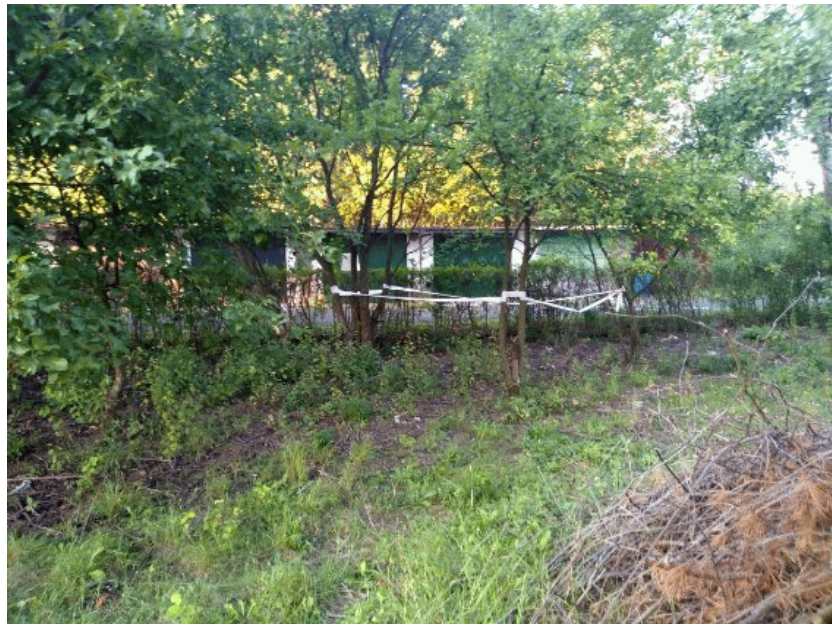
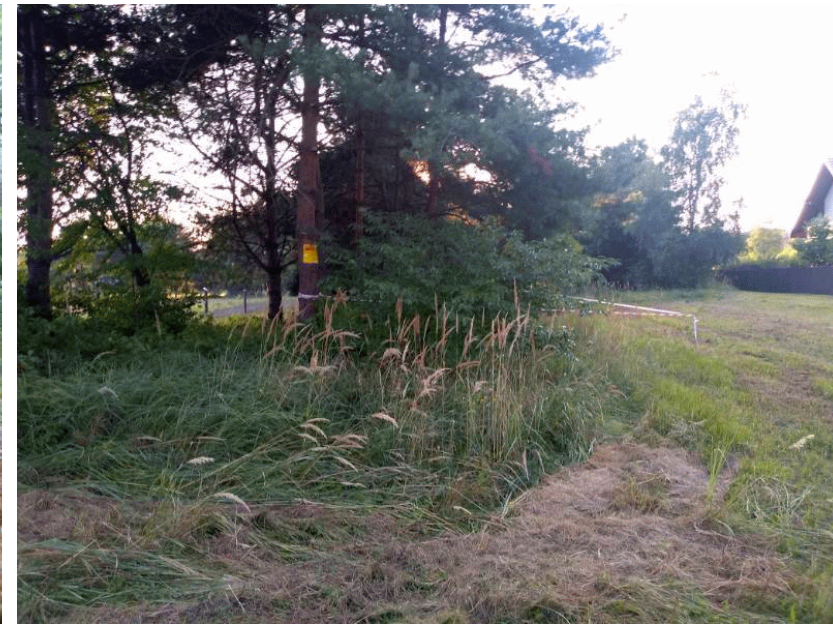
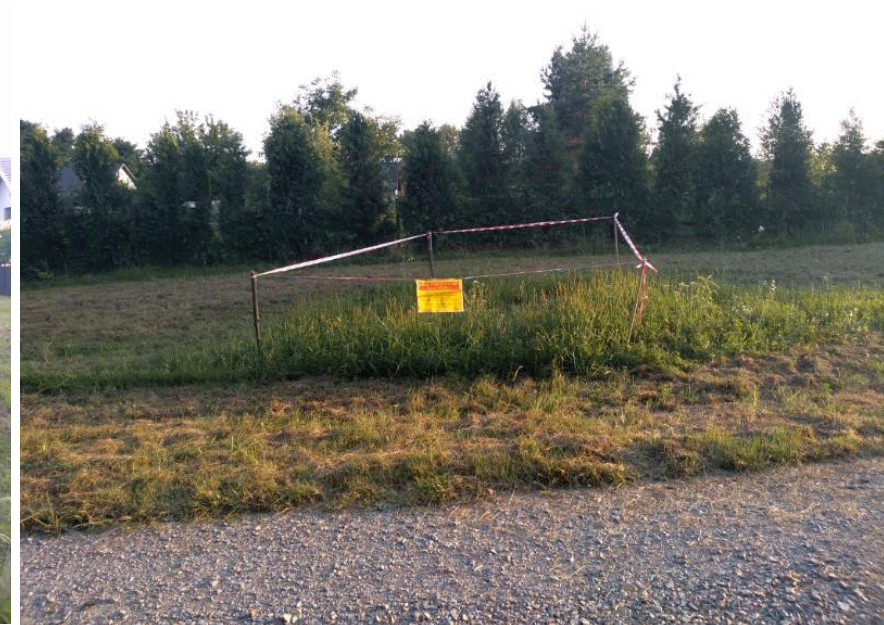
Oznaczenie lokalizacji istotnych zapadlisk wg badań PIG w rejonie ul. Odkrywkowej: przy garażach i na polu w Trzebini Sierszy

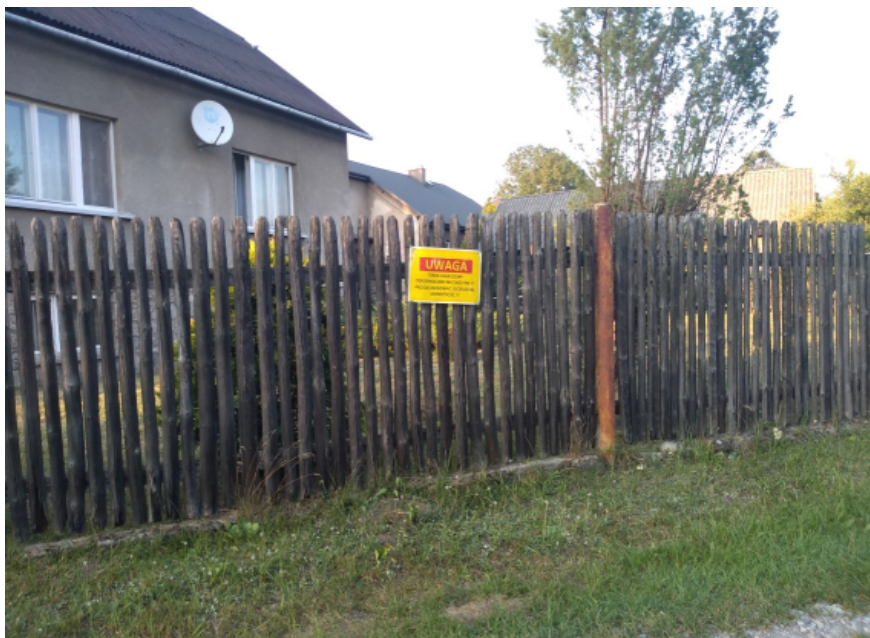
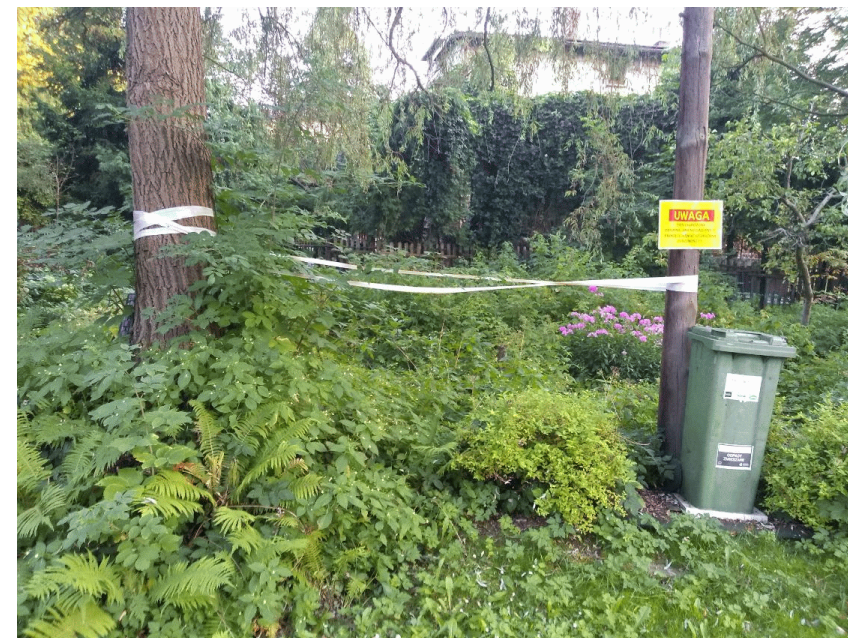
Oznaczenie lokalizacji istotnych zapadlisk wg badań PIG w rejonie ul. Jana Pawła II 26 (lewa str.) i ul. Solskiego (prawa str.) w Trzebini

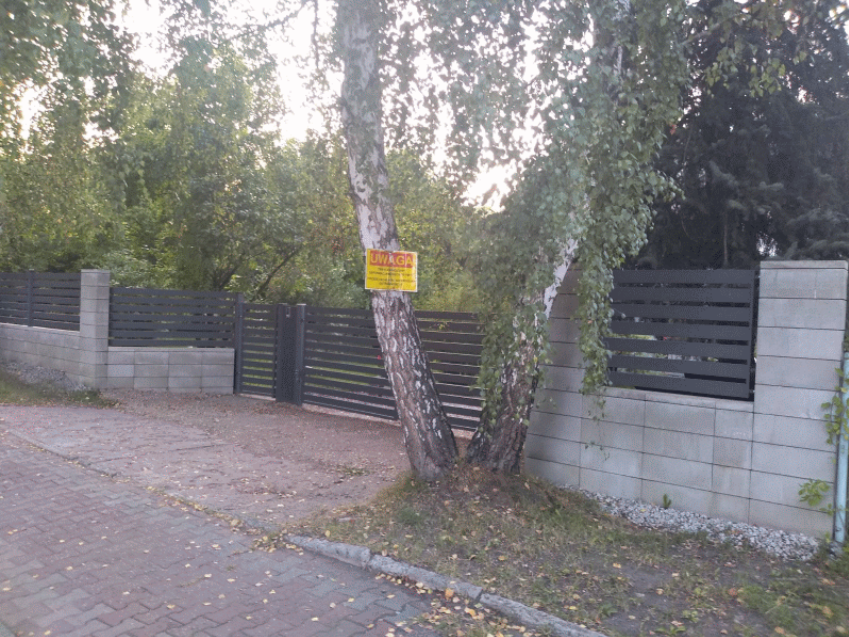
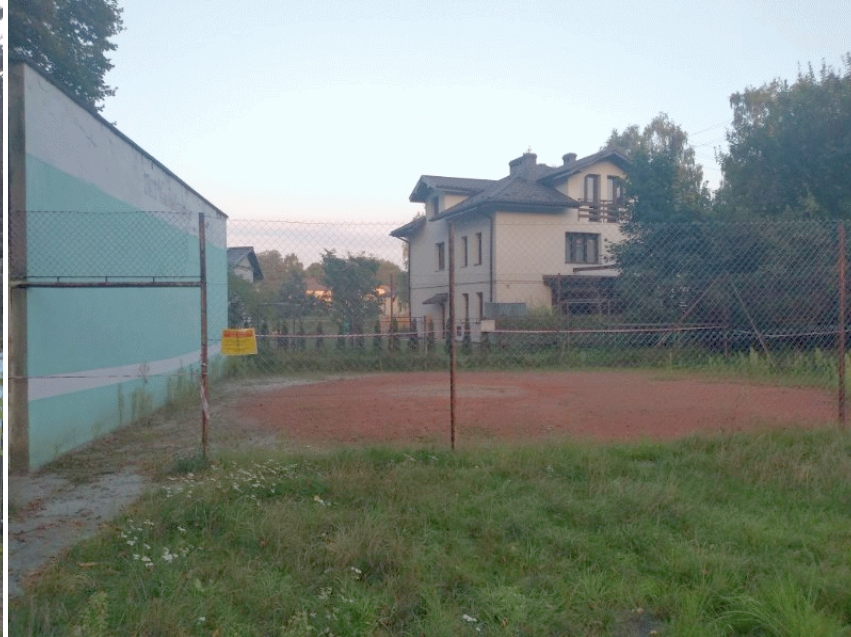
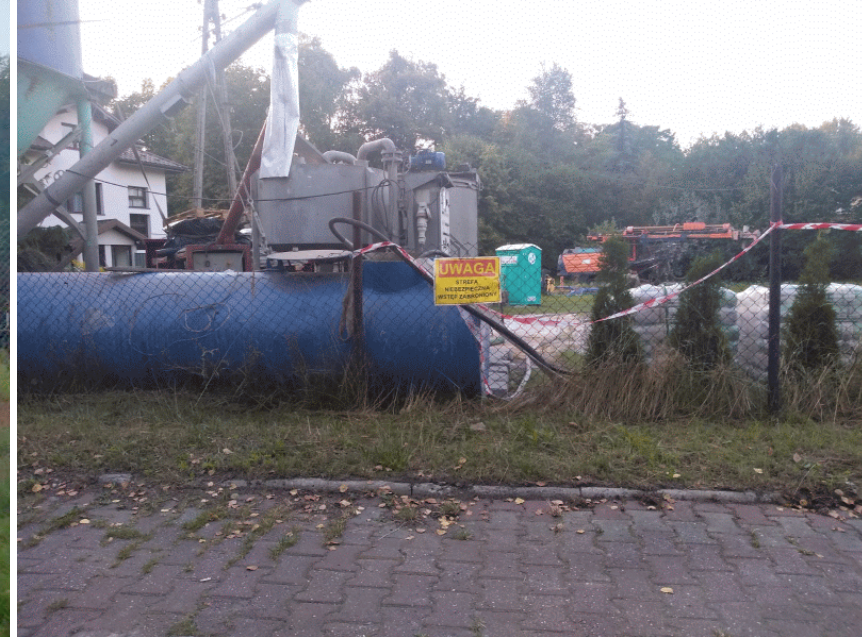
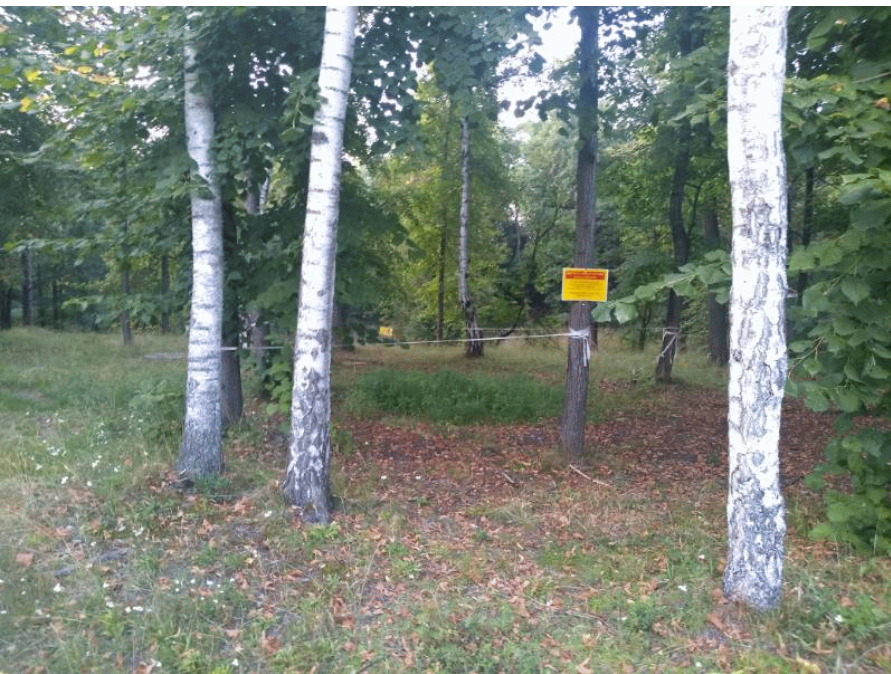
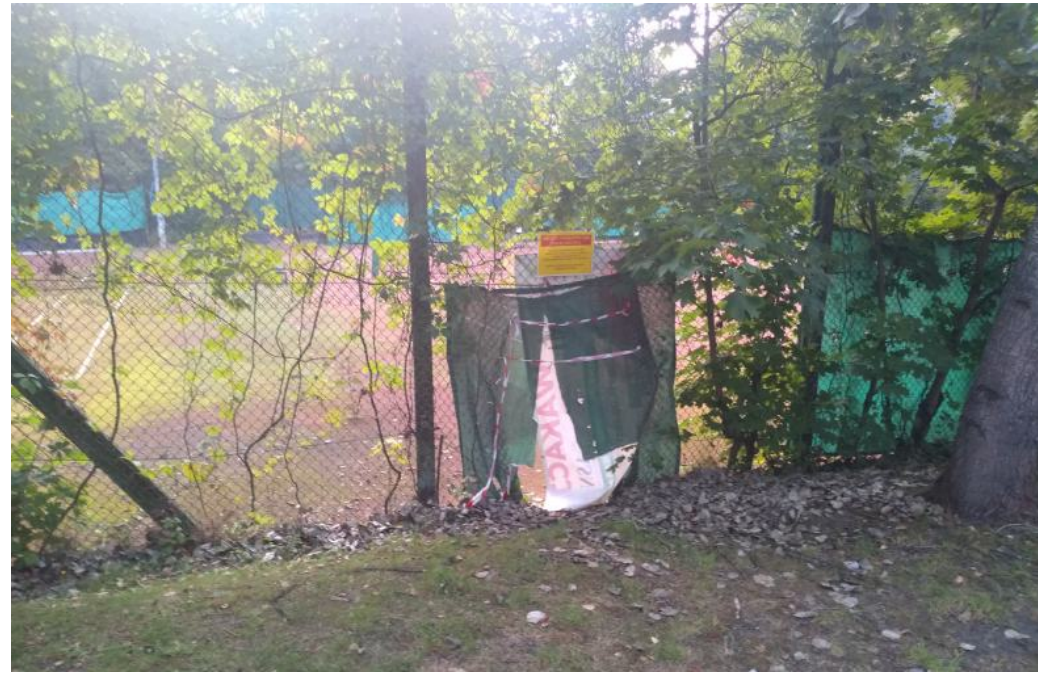
Oznaczenie lokalizacji istotnych zapadlisk wg badań PIG w rejonie wykonywanych robót SRK przy ul. Górniczej 3 i 5 w Trzebini Sierszy

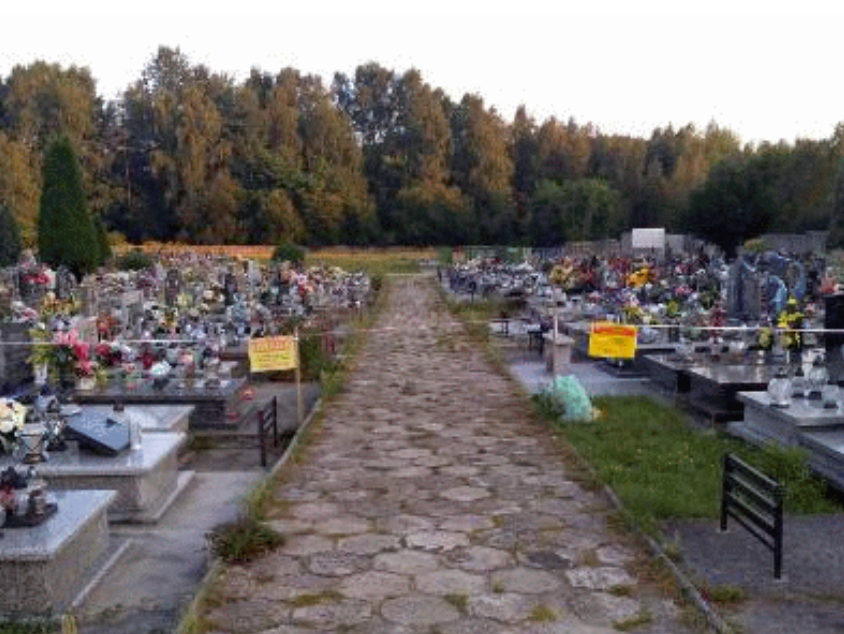
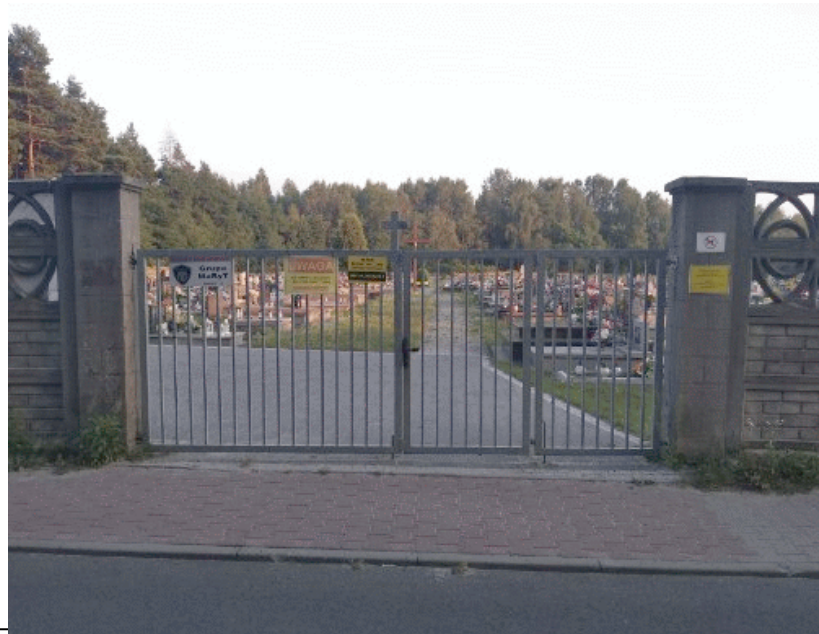
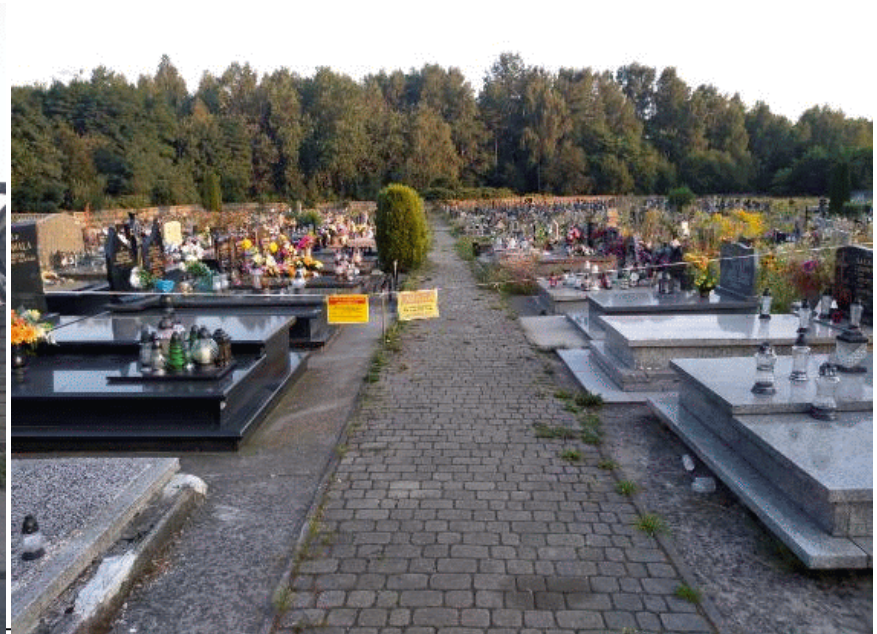
**Oznaczenie lokalizacji istotnych zapadlisk wg badań PIG w rejonie wykonywanych robót SRK: Cmentarz Parafialny ul. Jana Pawła II.**

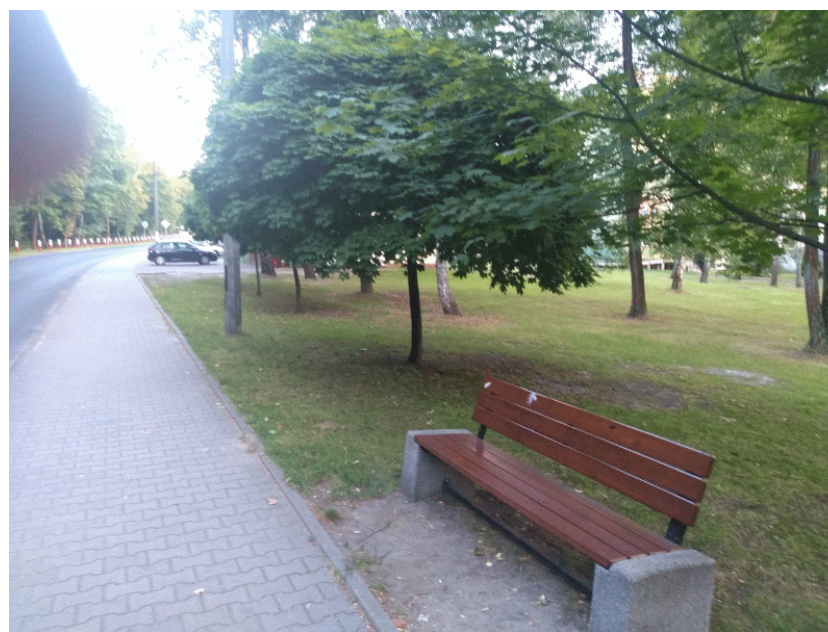
**Lokalizacji istotnych zapadlisk wg badań PIG w rejonie wykonywanych robót SRK przy ul. Grunwaldzkiej 97 w Trzebini – brak pustek.**

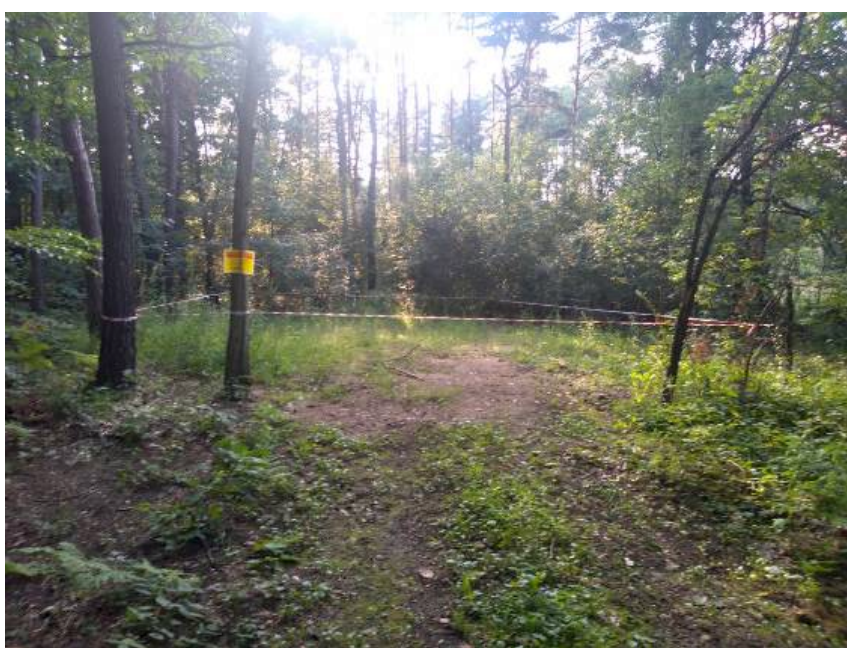
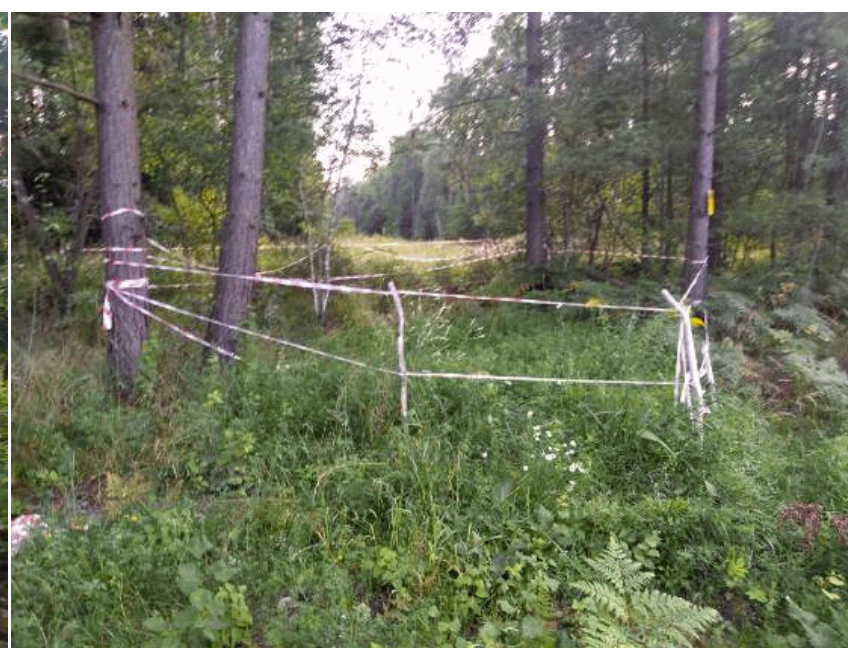
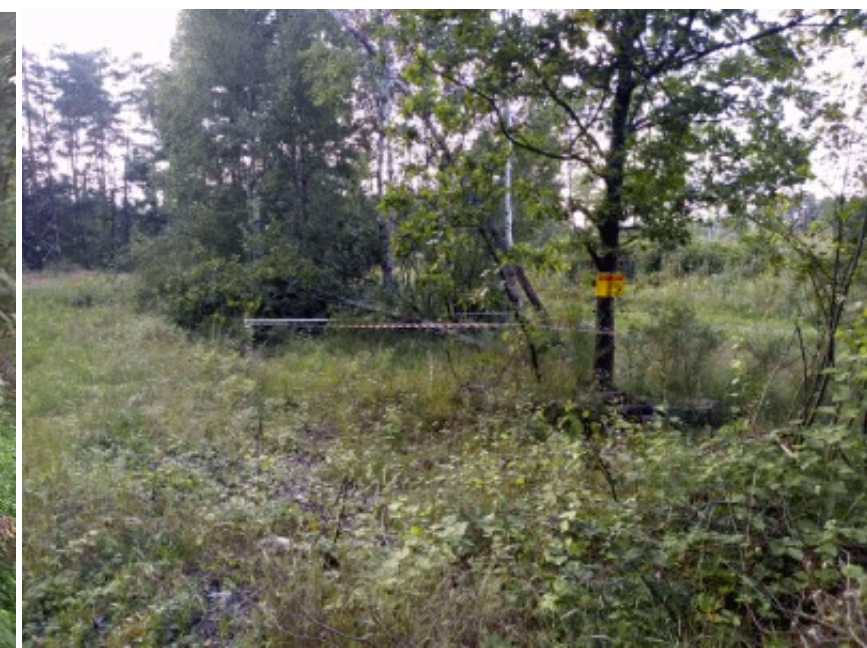
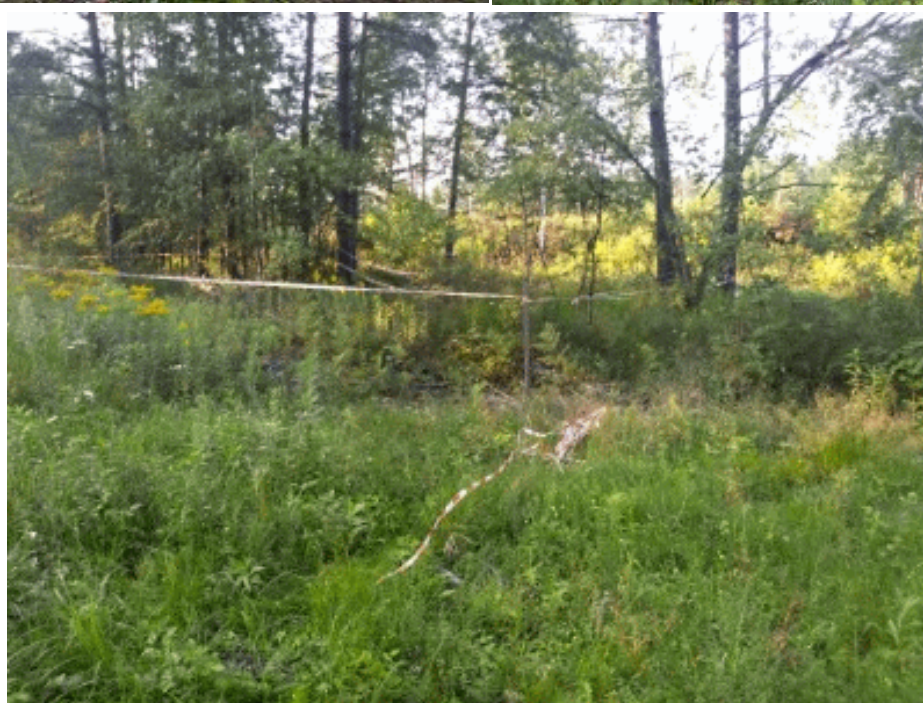
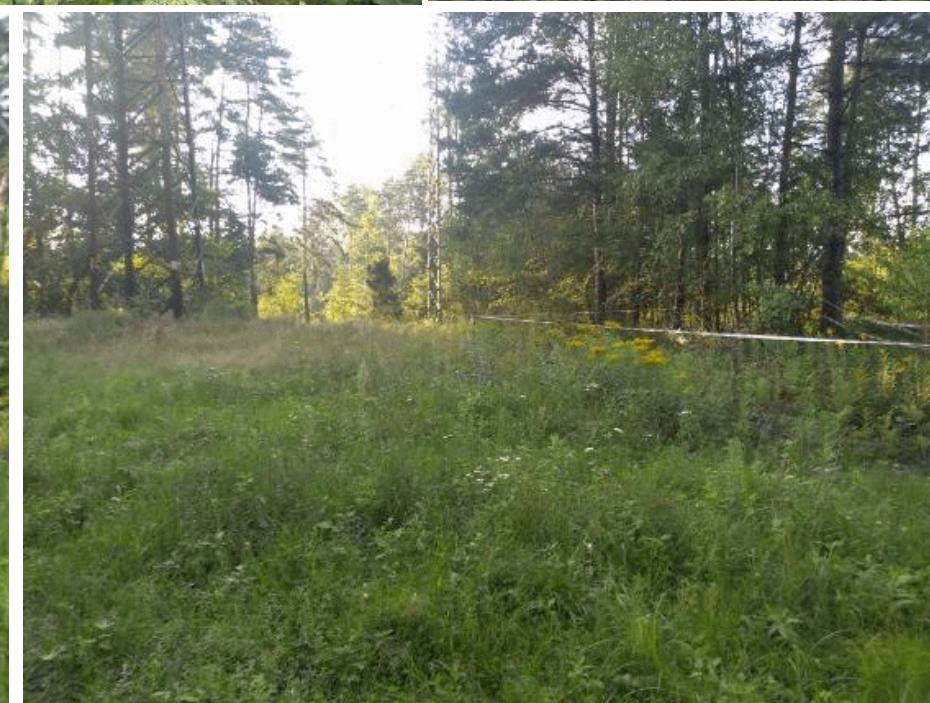
Oznaczenie lokalizacji istotnych zapadlisk wg badań PIG w rej. toru do Elektrowni Siersza od str. Ścieżki zdrowia do linii eWN

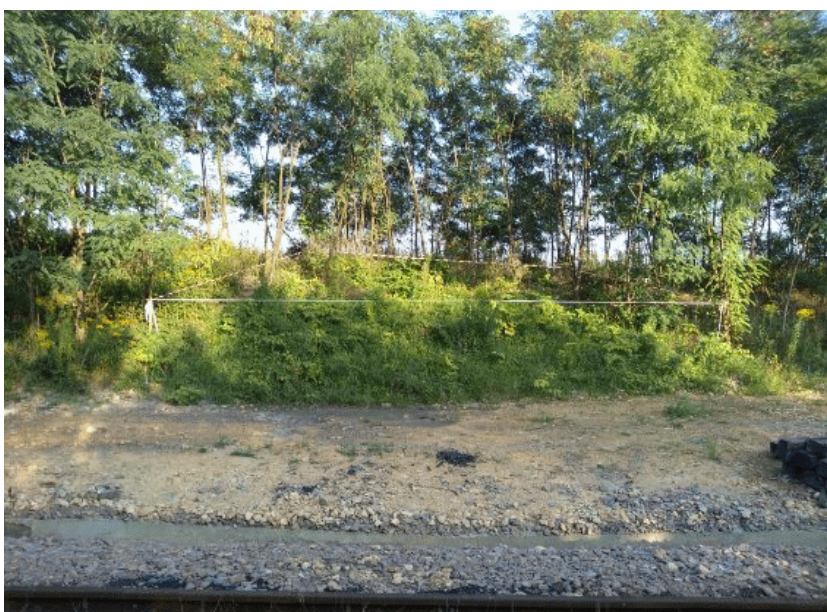
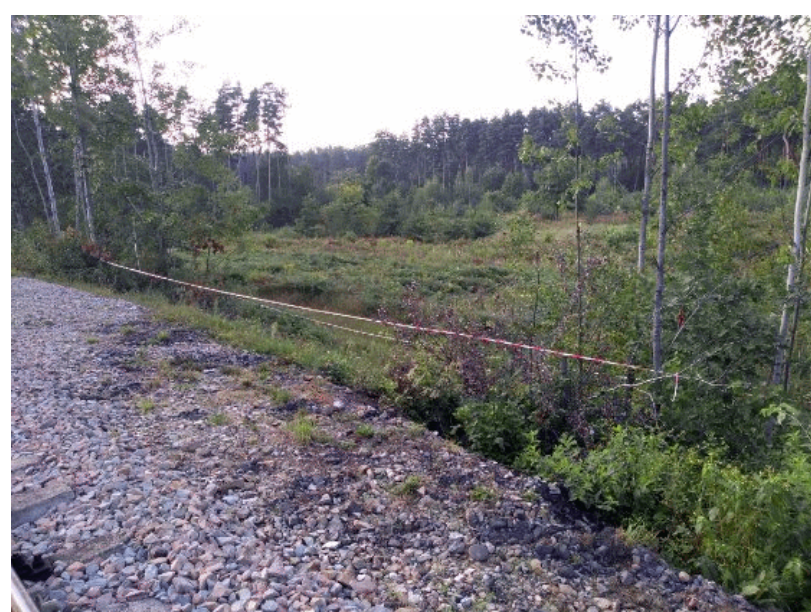
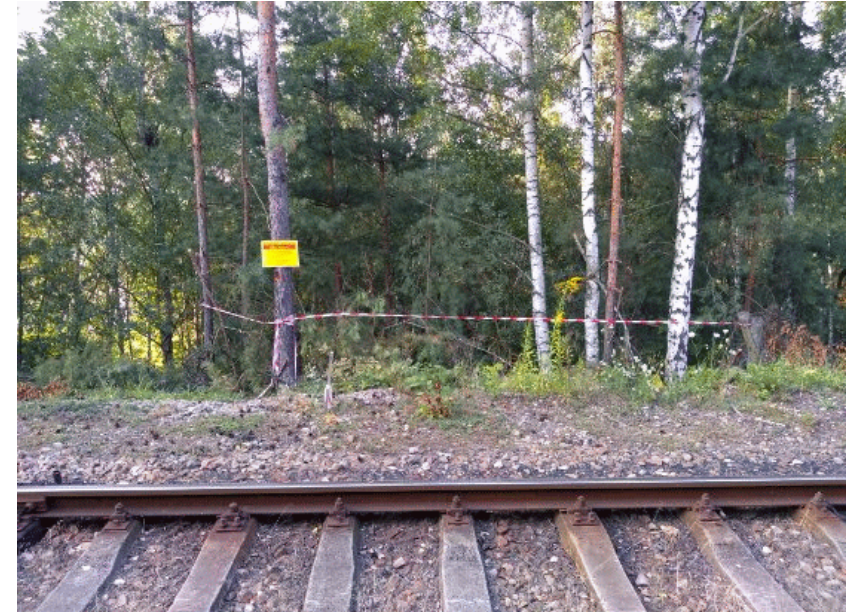
**Oznaczenie lokalizacji istotnych zapadlisk wg badań PIG w rej. toru do Elektrowni Siersza od Cmentarza w str. wsch. do Ścieżki zdrowia.**

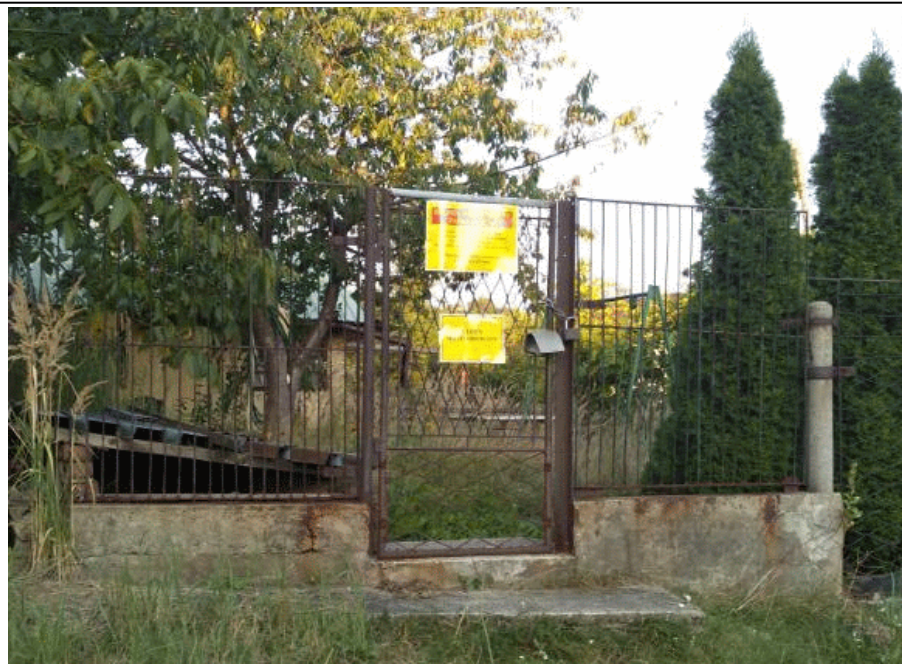
**Oznaczenie lokalizacji istotnych zapadlisk wg badań PIG w rej. ROD Gaj (str. południowa) – wyłączony z użytkowania i zakazem wstępu.**

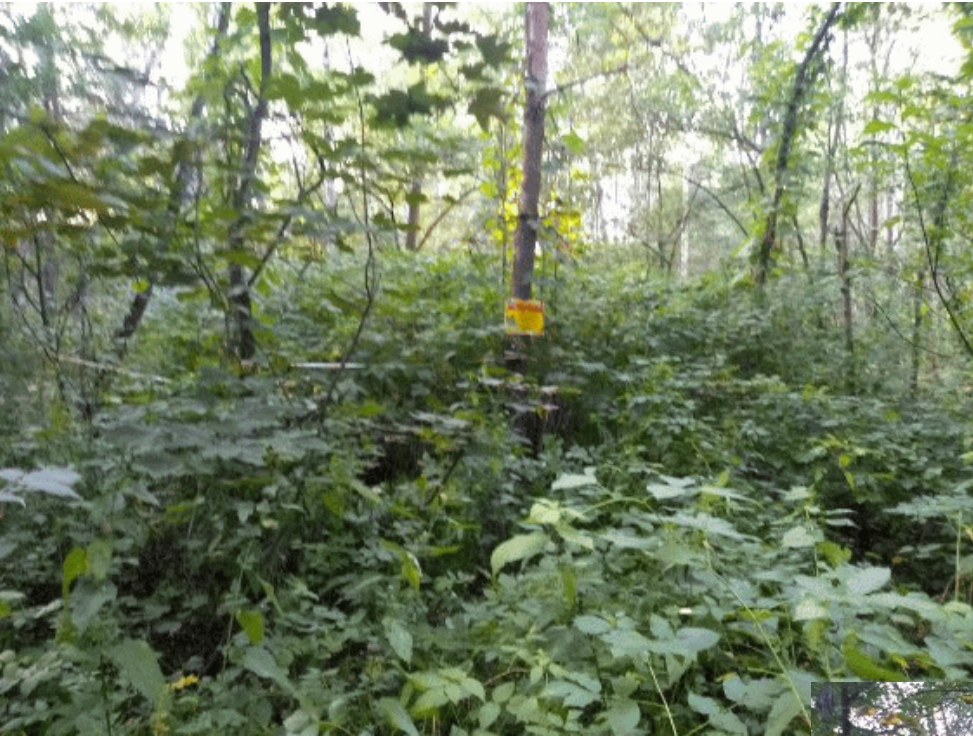
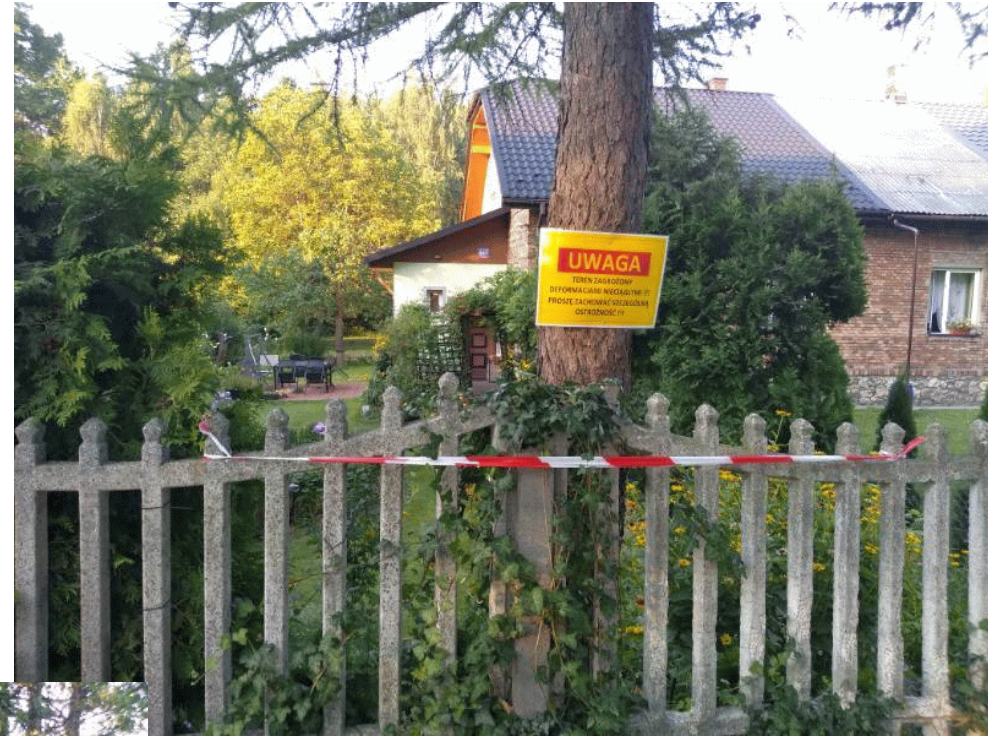
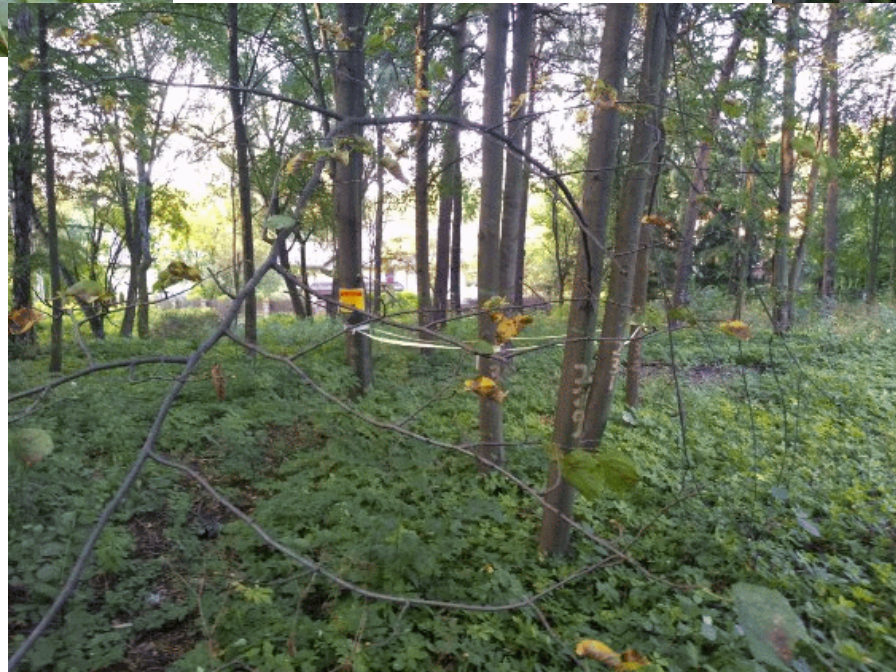
Oznaczenie lokalizacji istotnych zapadlisk wg badań PIG w rejonie Oś. Trętowiec przy ul. Grunwaldzkiej i przy torowisku do El. Siersza

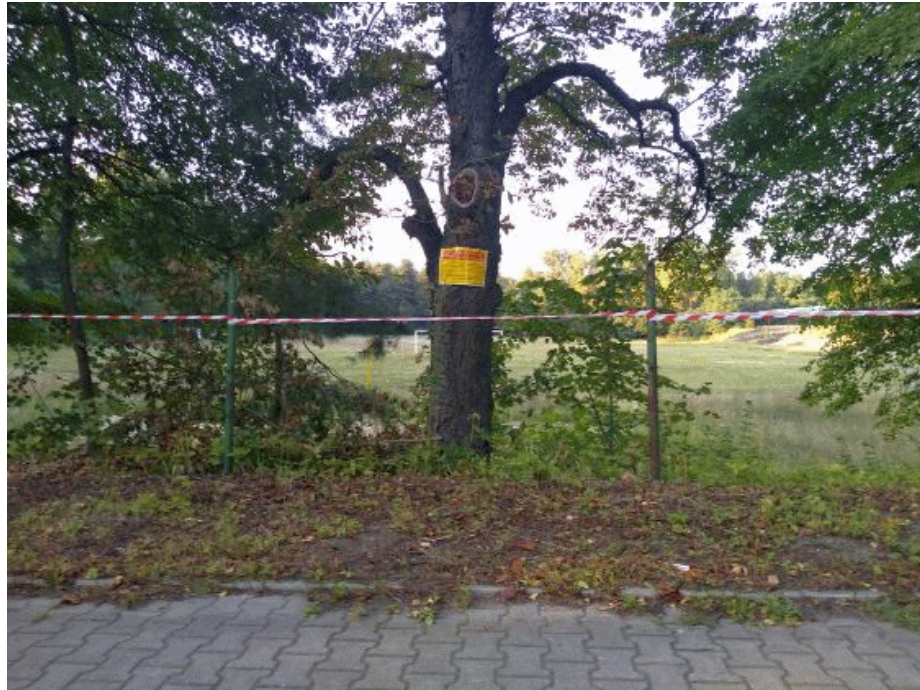
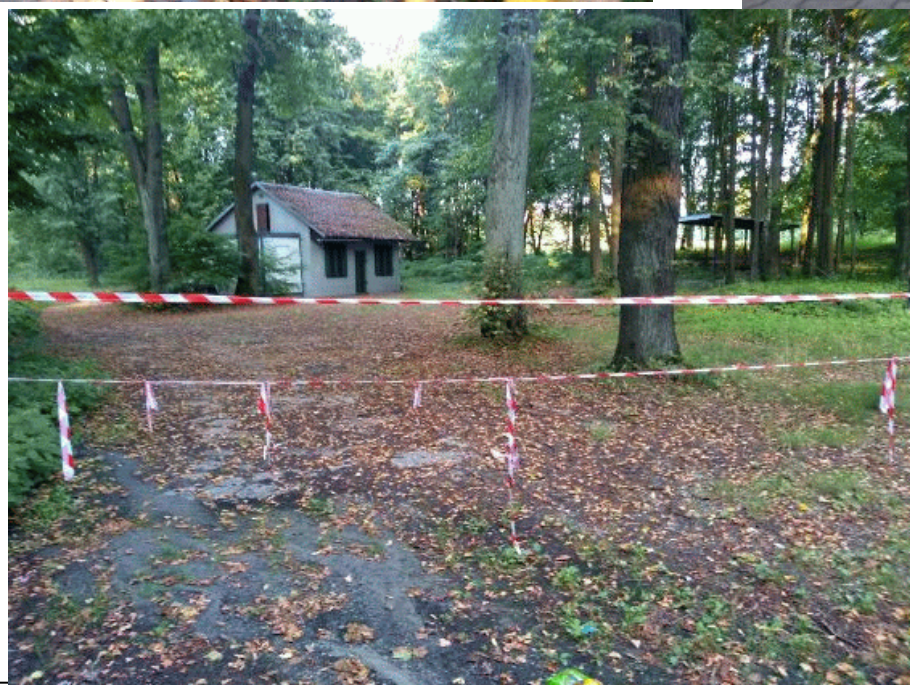
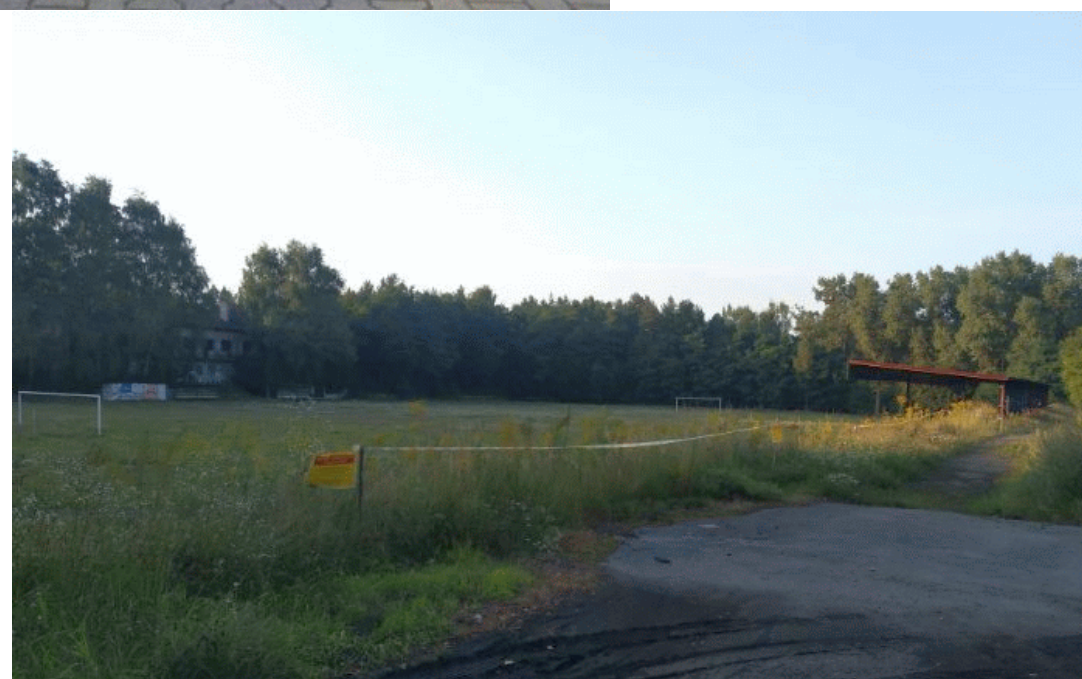
Oznaczenie lokalizacji istotnych zapadlisk wg badań PIG w rej. byłego Stadionu przy ul Grunwaldzkiej: teren SRK wyłączony z użytkowania.

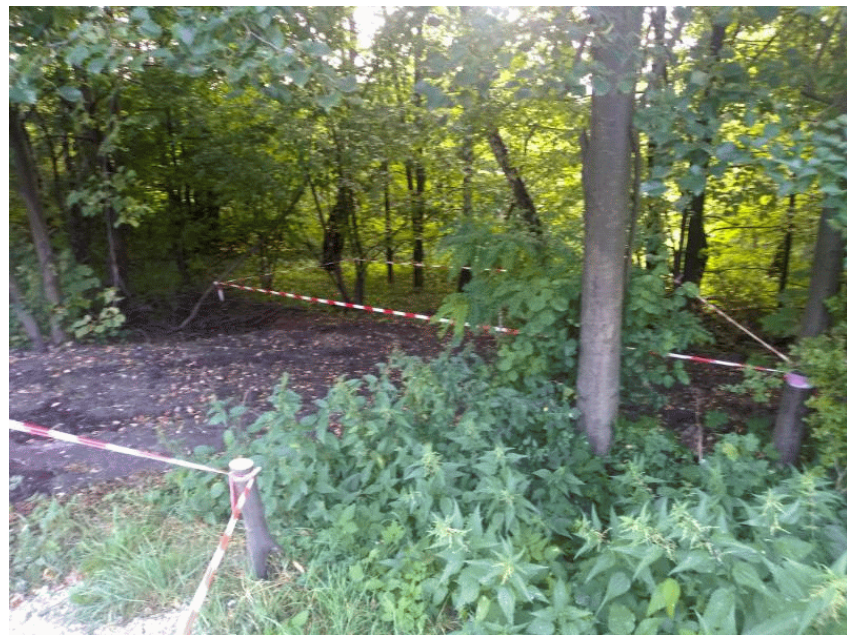
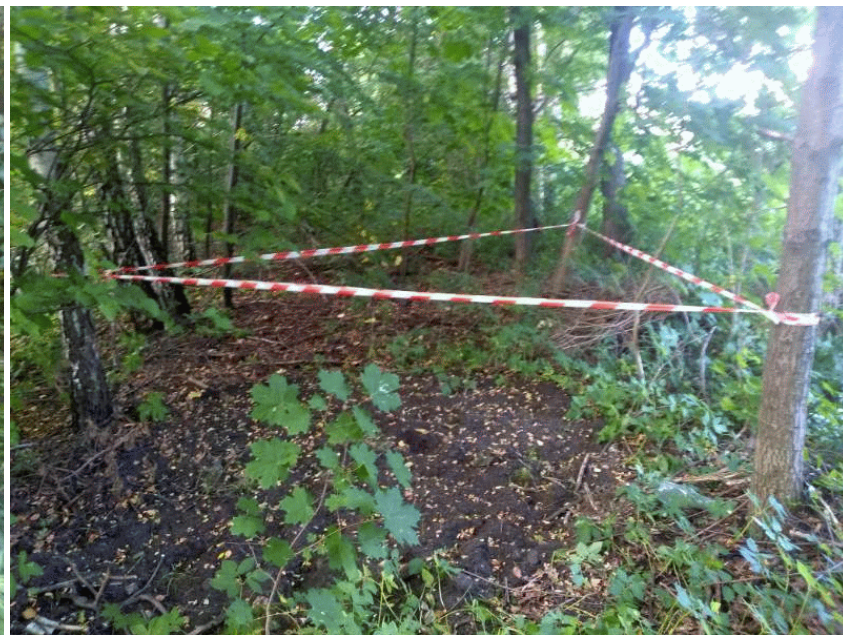
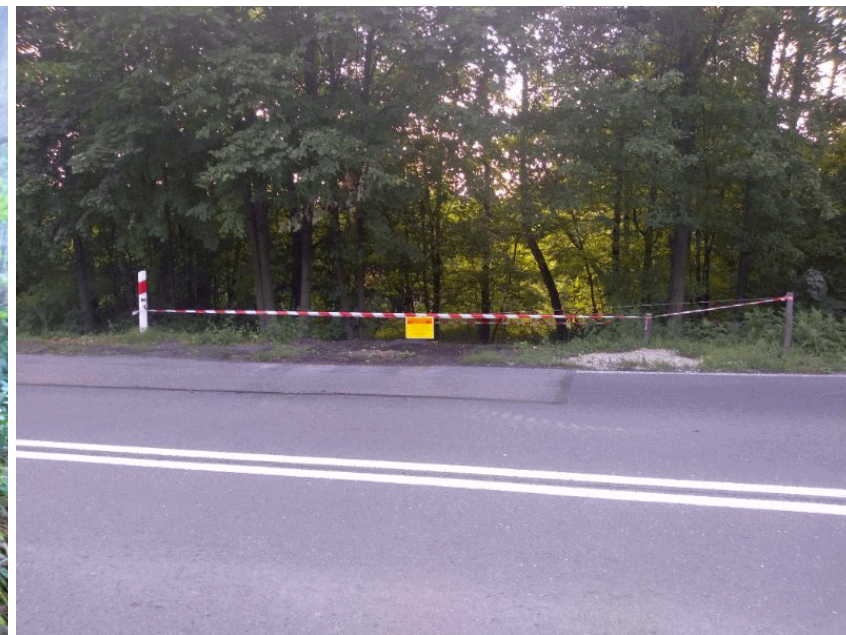
Oznaczenie lokalizacji istotnych zapadlisk wg badań PIG w rej. ul. Myślachowickiej w Myślachowicach
