***Informacja dotycząca działań SRK S.A. w zakresie zapobiegania powstawania deformacji nieciągłych spowodowanych płytką eksploatacją górniczą byłej KWK „Siersza”***

## **Podsumowanie**

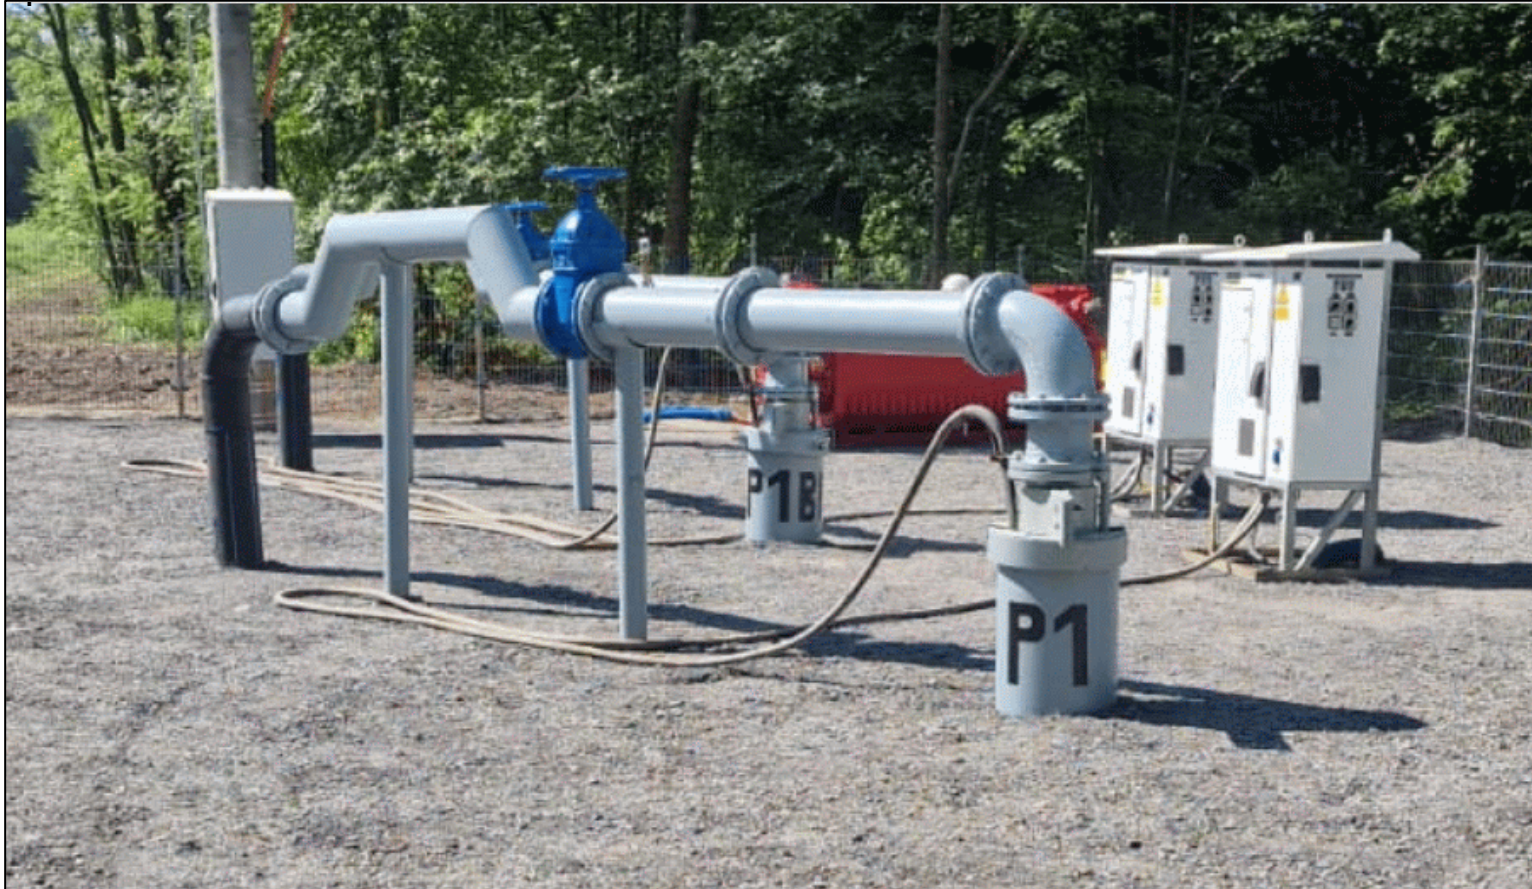
**Pompownia wód podziemnych zabudowana w piezometrach P-1 i P-1bis  
w Trzebini w centralnej części byłego obszaru górniczego KWK „Siersza”  
– rozpoczęcie pompowania od 29.05.2023r.**

- Głębokość do zwierciadła wody: 33 m p.p.t.
- Rzędna zwierciadła wody: 307,85m n.p.m.
- Średnice otworów P-1 -  $\varnothing$  400mm i P-1 bis -  $\varnothing$  400mm
- Głębokość otworów 179m.
- Głębokość zabudowy pomp głębinowych:
  - w P-1 na gł. ok. 70m p.p.t.,
  - w P-1bis na gł. ok. 50m n.p.m.
- Wydajność pomp 2 x ok. 5m<sup>3</sup>/min.
- Odbiornik wód Kanał wód przemysłowych z wylotem do cieku Kozi Bród

**Cel pompowania:** utrzymanie poziomu wód gruntowych lub maksymalne spowolnienie ich piętrzenia w górotworze.

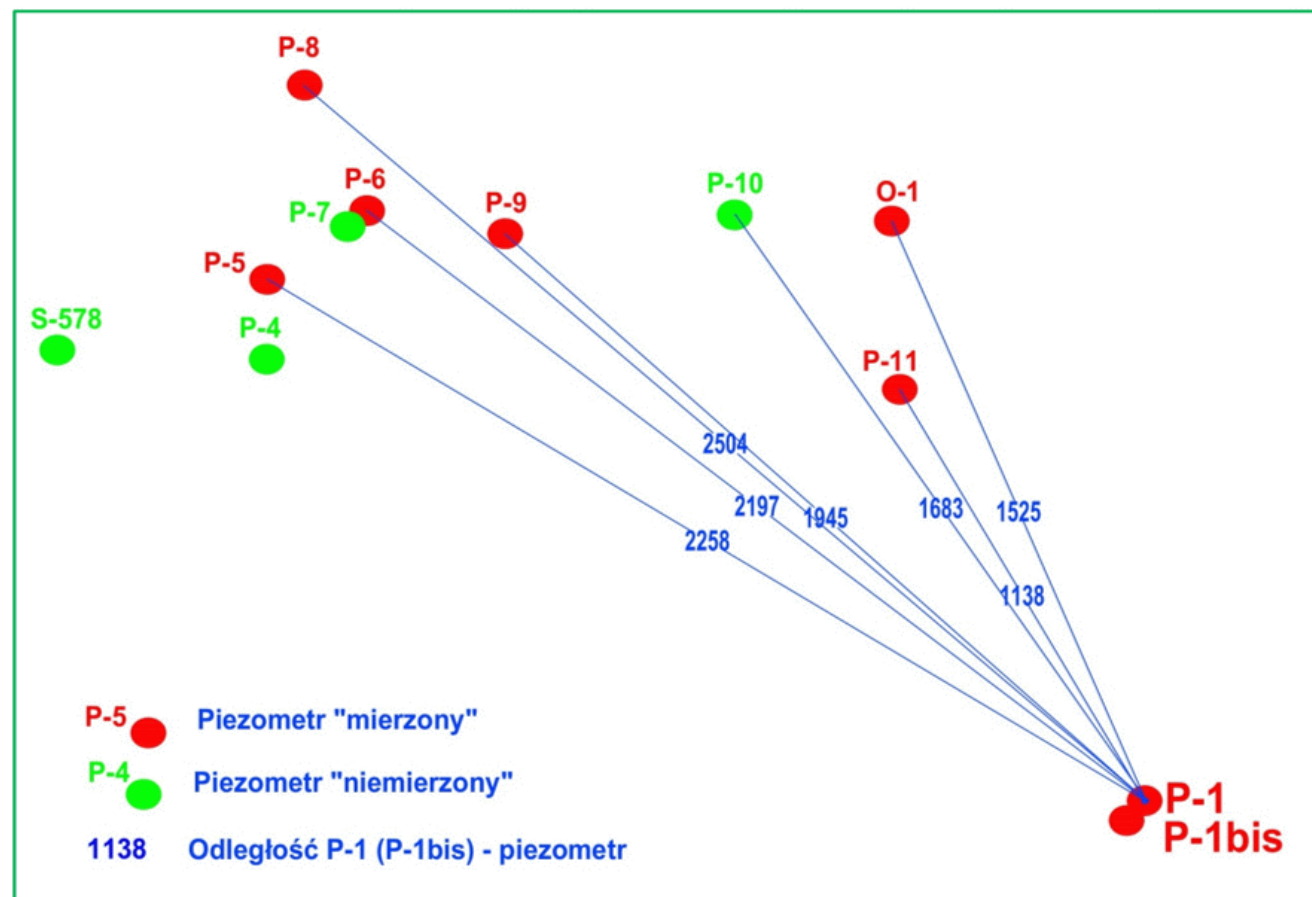
Schemat odległości punktów monitoringu wód gruntowych tj. piezometrów od Pompowni wód podziemnych P-1 i P-1Bis w Trzebini.
